COMUNE DI BERGAMO
 AREA POLITICHE DEL TERRITORIO
 AREA LAVORI PUBBLICI

PIANO DI RECUPERO DI INIZIATIVA PUBBLICA IN VARIANTE AL PIANO DI GOVERNO DEL TERRITORIO
"Ca' Bruciata"
 (ai sensi della legge 457/78)

Piano di Recupero	Rilievo e progetto	Data	Aggiornamento
Progettisti e collaboratori arch. Dario Tadè arch. Giorgio Cavagnis arch. Silvia Pergami arch. Natalia Fassl arch. Paola Fagnani dott. Andrea Caldoroli Ing. Serena Trussardi	dott. arch. Livio Milanese via Ghislanzoni, 16 - 24122 Bergamo dott. arch. Silvia Vitali via Francesco Nullo 38 - 24128 Bergamo studio Progetto Azimut via A. Manzoni 141 - Gazzaniga (BG)	febbraio 2013	
Elaborato cartografico		Scala 1:100	Tavola n.
Stato di fatto Edificio A rilievo materico con individuazione dello stato di conservazione: prospetti		05	
Adozione	Approvazione		Pubblicazione

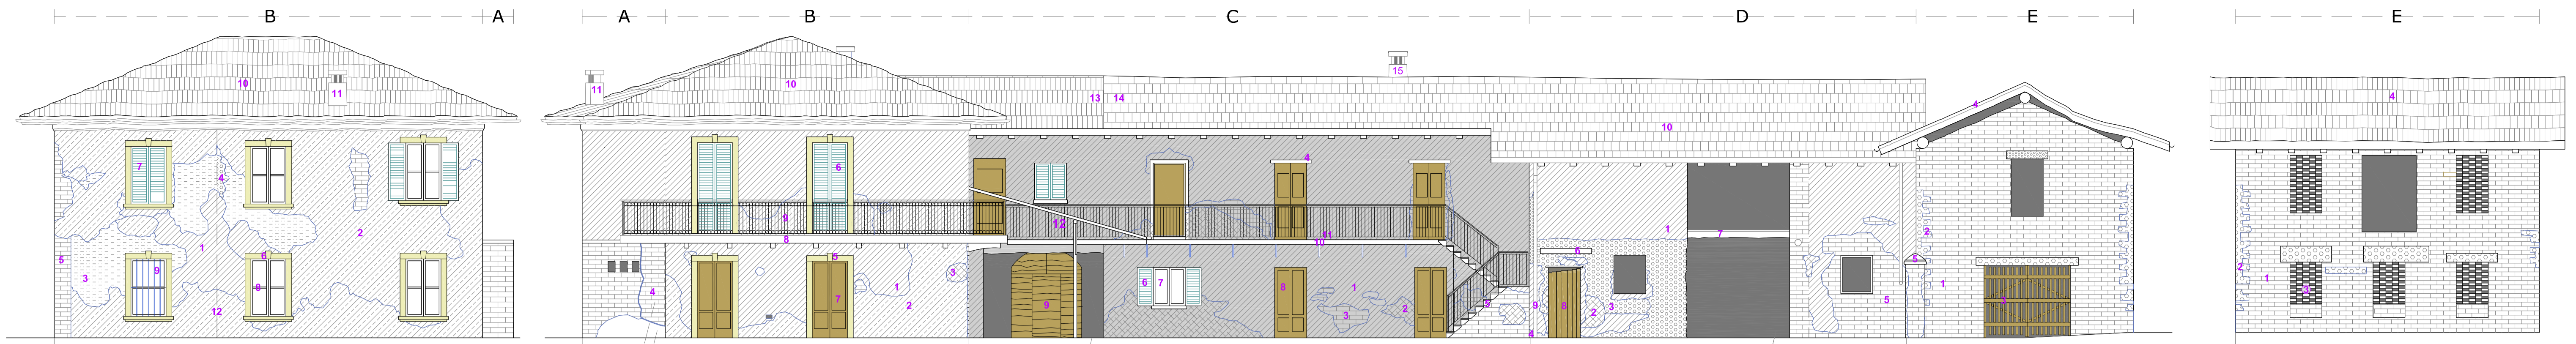
PROSPETTO OVEST

DEGRADO	MATERIALE
P	1 INTONACO di calce, sabbia e terra con tracce di decorazione sottogonda
P	2 SOTTOFONDO di calce, sabbia e terra
M	3 MURATURA mista cotto e pietra
M	4 MURATURA in pietra
M	5 MURATURA in cotto
M	6 CONTORNI in griglia di cemento architrave con elemento decorativo
P	7 PERSIANE in legno
P	8 SERRAMENTI in legno
M	9 INFERRIATA in ferro con pannello retinato
P	10 COPERTURA: orditura in legno (travetti e assto) manto in coppi canali in lamiera
M	11 CAMINO di fattura recente (anni 60): copertura in coppi mattoni intonacati
	12 LINEA DI DEMARCAZIONE tra due successive edificazioni

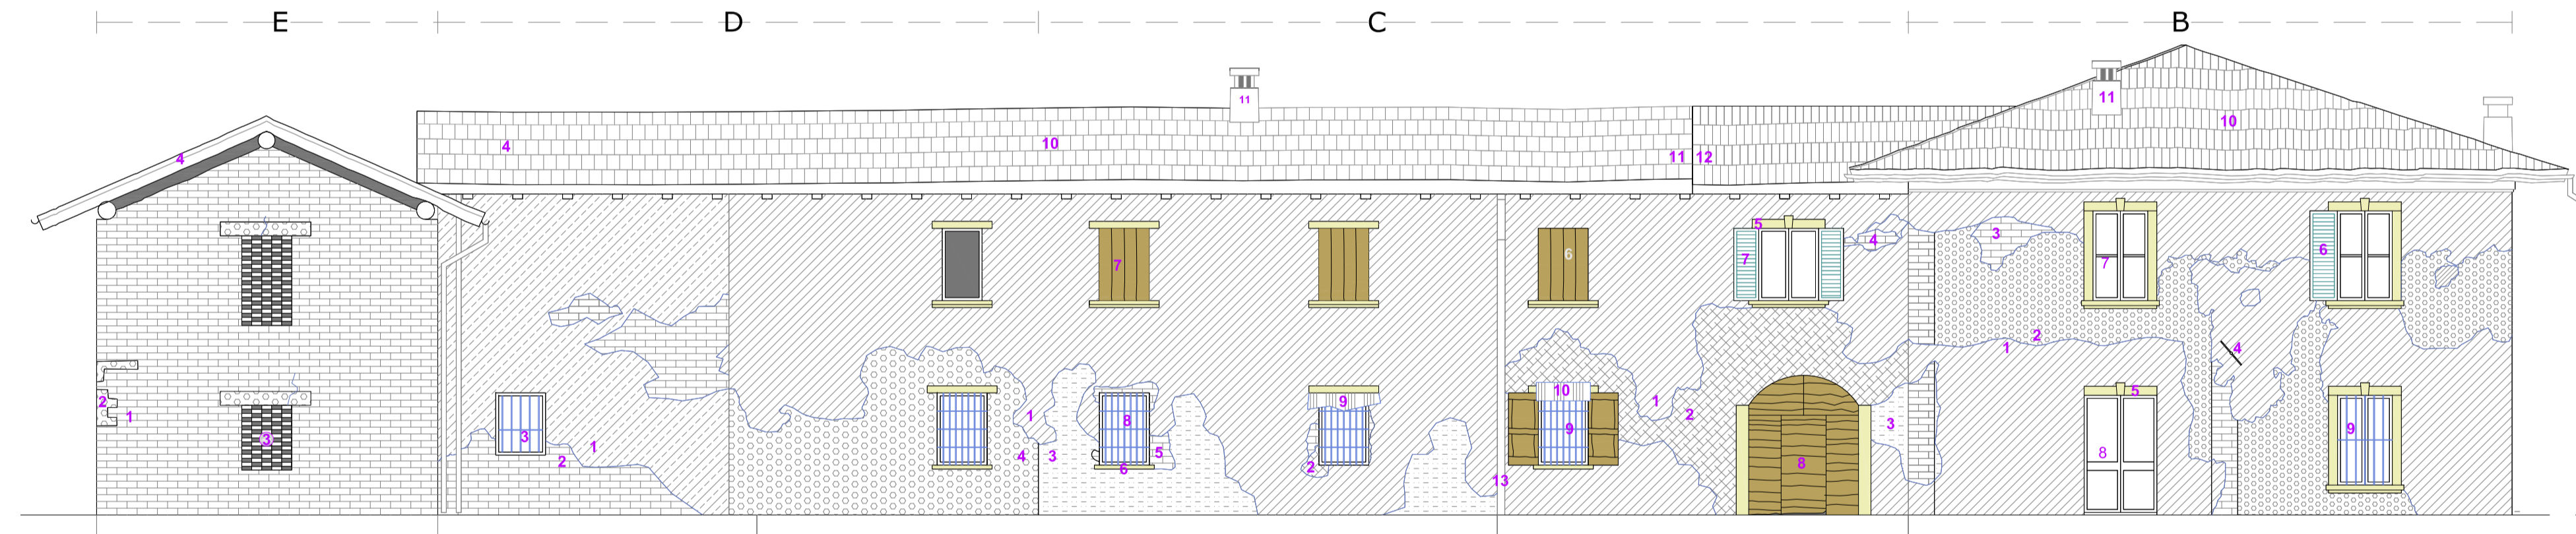
PROSPETTO NORD

DEGRADO	MATERIALE
P	1 SOTTOFONDO di calce, sabbia e terra
M	2 MURATURA in cotto
P	3 INFERRIATA in ferro con pannello retinato
P	4 COPERTURA: orditura in legno (travetti e assto) manto in tegole marsiliesi canali in lamiera
M	5 MURATURA in cotto
M	6 CONTORNI in griglia di cemento di diverse fogge
P	7 ANTONI in legno
M	8 INFERRIATA in ferro con pannello retinato
P	9 PENSILINA in ondulax su mensole in ferro
P	10 COPERTURA: orditura in legno (travetti e assto) manto in tegole marsiliesi canali in lamiera
P	11 CAMINO di fattura recente (anni 60): copertura in coppi mattoni intonacati
M	12 COPERTURA: orditura in legno (travetti e assto) manto in tegole marsiliesi canali in lamiera
M	13 PENSILINA in plastica

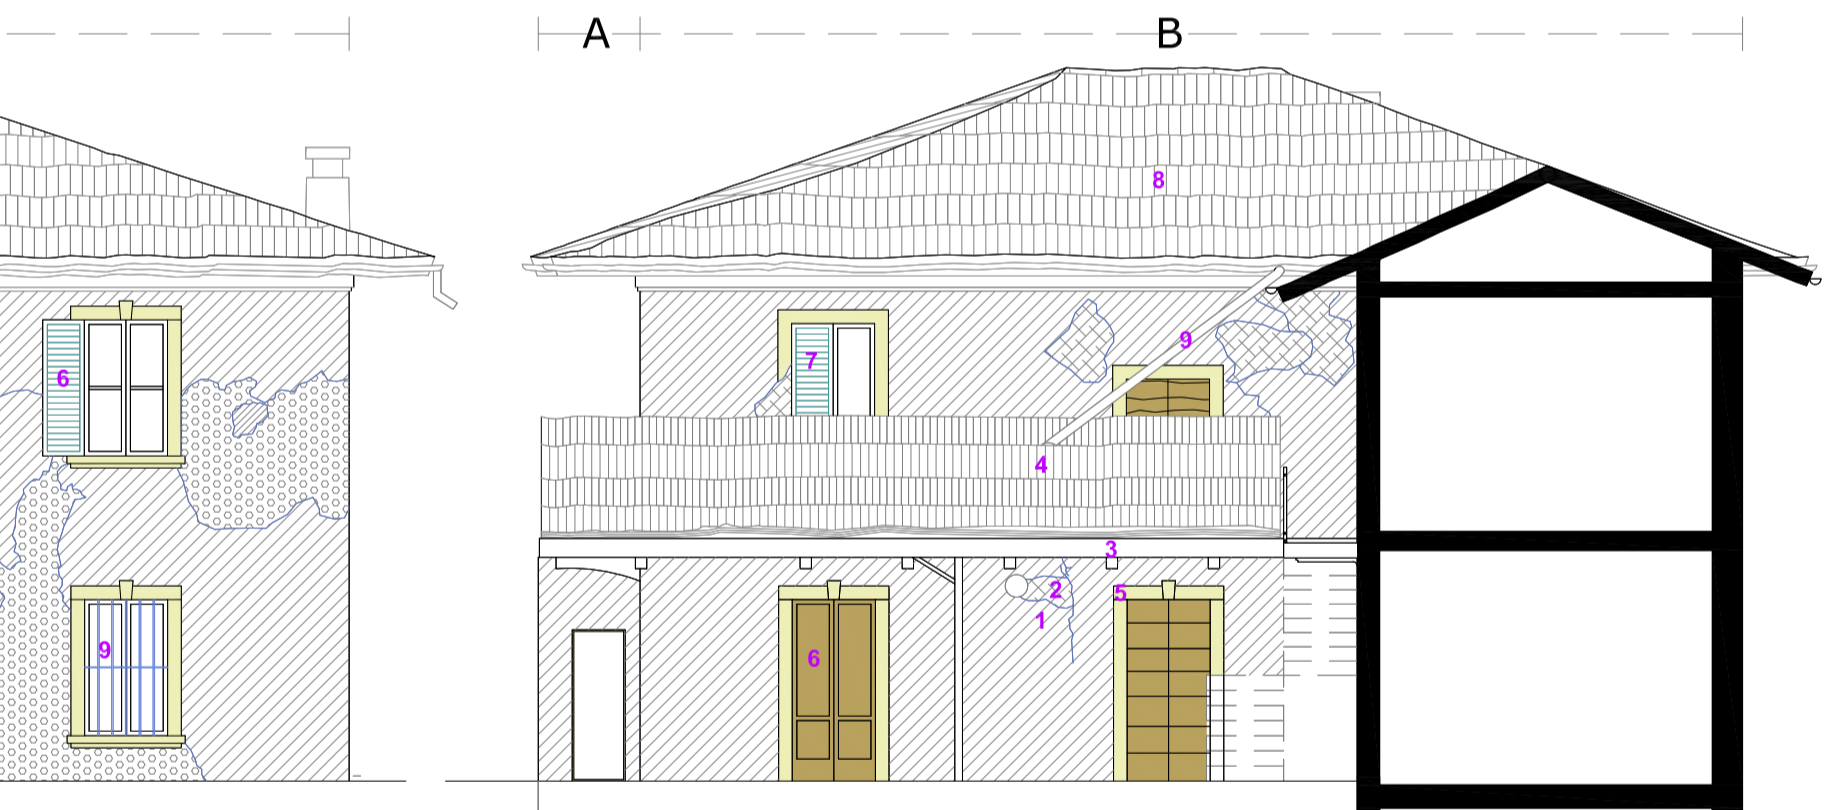
PROSPETTO / SEZIONE

DEGRADO	MATERIALE
P	1 INTONACO di calce, sabbia e terra con tracce di decorazione sottogonda
M	2 MURATURA in pietre naturali
M	3 RIPRISTINI in cotto e PLASTICI strutturali
P	4 CHIAVE
M	5 CONTORNI e ARCHITRAVI in griglia di cemento
P	6 PERSIANA in legno
P	7 SERRAMENTO in legno
P	8 SERRAMENTO in metallo
M	9 INFERRIATA in ferro con pannello retinato
P	10 COPERTURA: orditura in legno (travetti e assto) manto in coppi canali in lamiera
M	11 CAMINO di fattura recente (anni 60): copertura in coppi mattoni intonacati
